2019 年 10 月 29 日

元植柳小学校跡地活用に関する第 6 回事前協議会  
(協議次第)

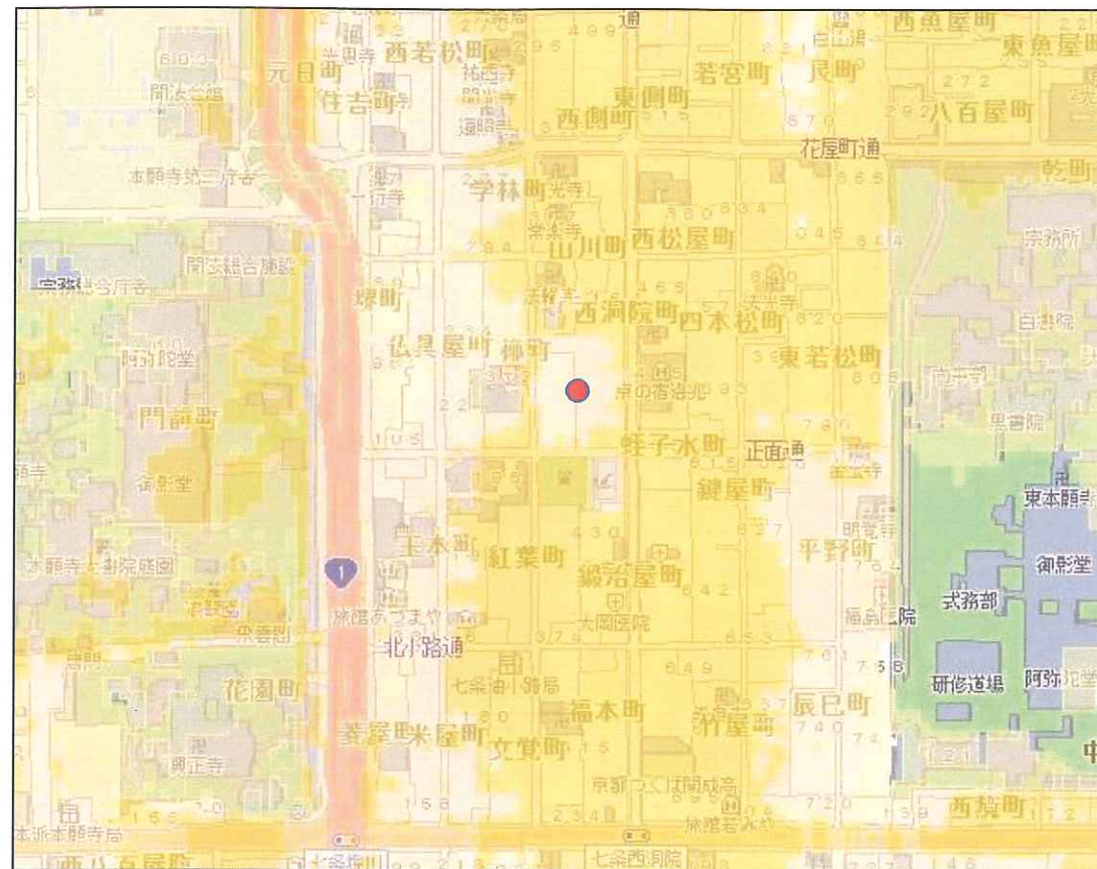
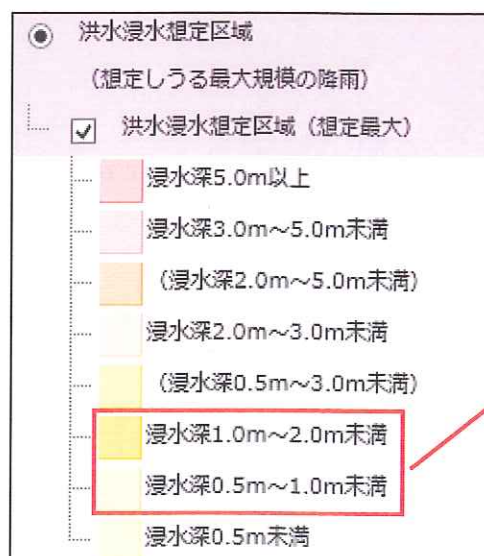
### ○ 現在の浸水想定深（京都府マルチハザード情報提供システム）

指定しようとする施設の入口や床面の高さが2m以上であれば、緊急避難場所（水害）として指定することが可能

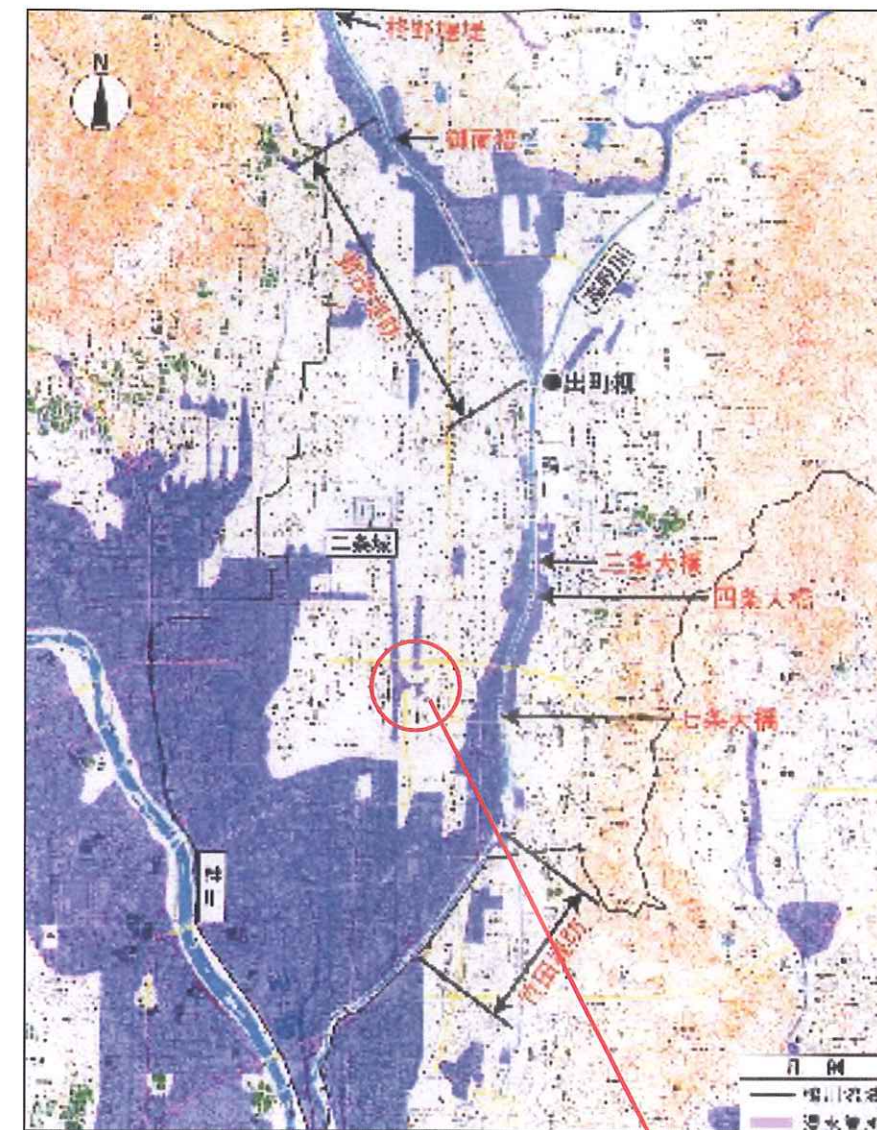
昭和10年鴨川大洪水実績図  
(京都府ホームページより)

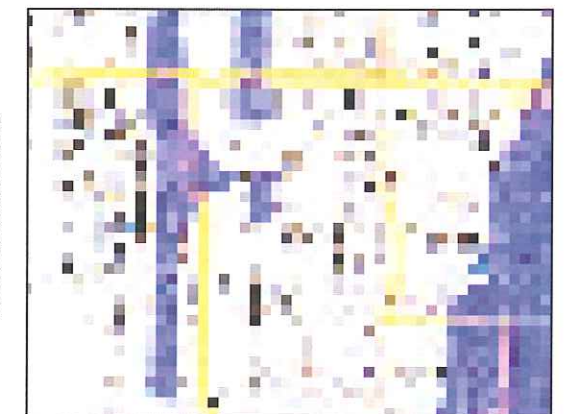
堀川通  
西洞院通

(植柳学区周辺を拡大)

当時、堀川通及び西洞院通の周辺で浸水があったことが分かる。
